# Maison d'Erasme: Adaptation de vitrines 1930 en vitrines de conservation

Responsable du projet: Céline Bultreys  
En collaboration avec l'IRPA et la VGC

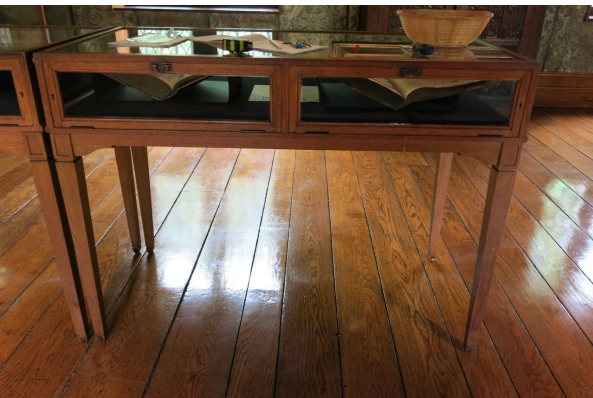
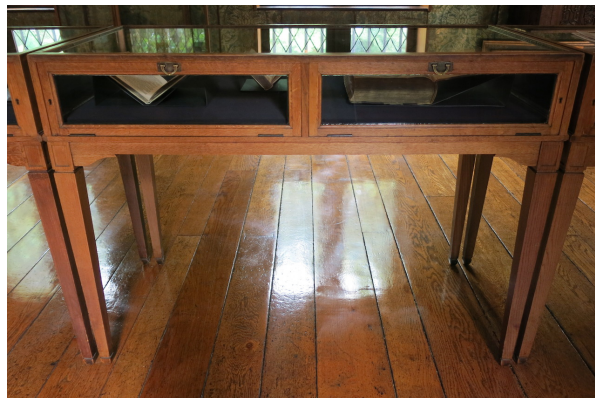
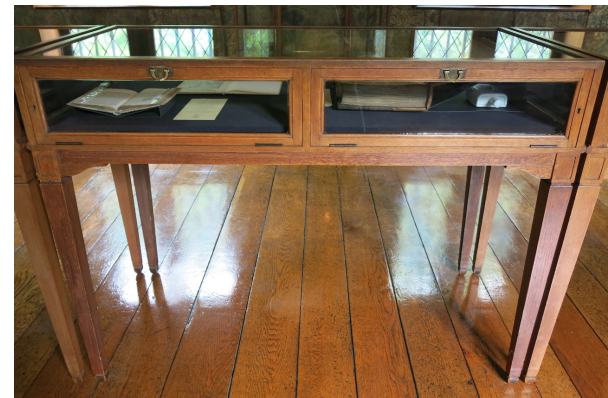
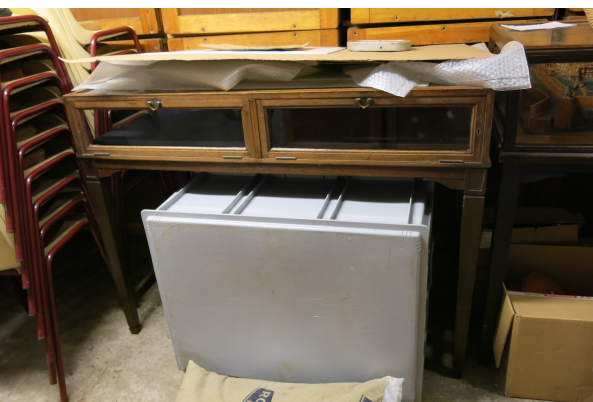
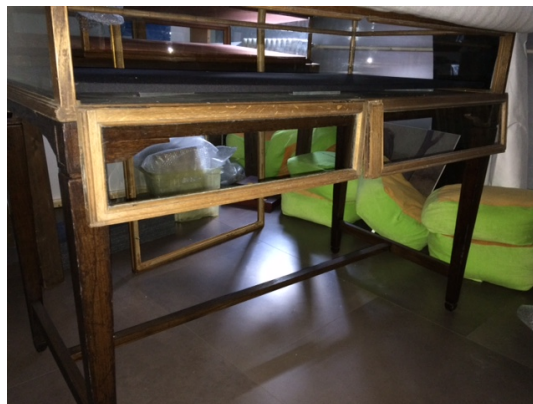
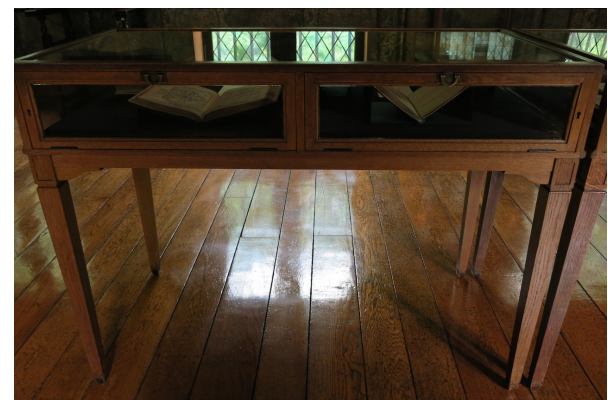
Vitrines table, 2 ouvertures latérales

- Plancher: sapin non traité ou chêne > acidité et composés volatils
- Sur le plancher > carton acide + tissu
- Ouverture basculante ou portes à l'arrière
- Verre standard

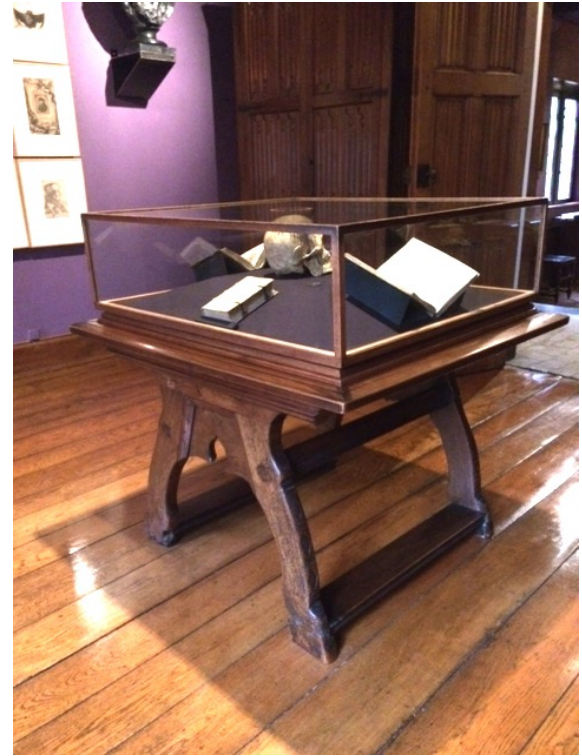
Démontage complet de la partie haute

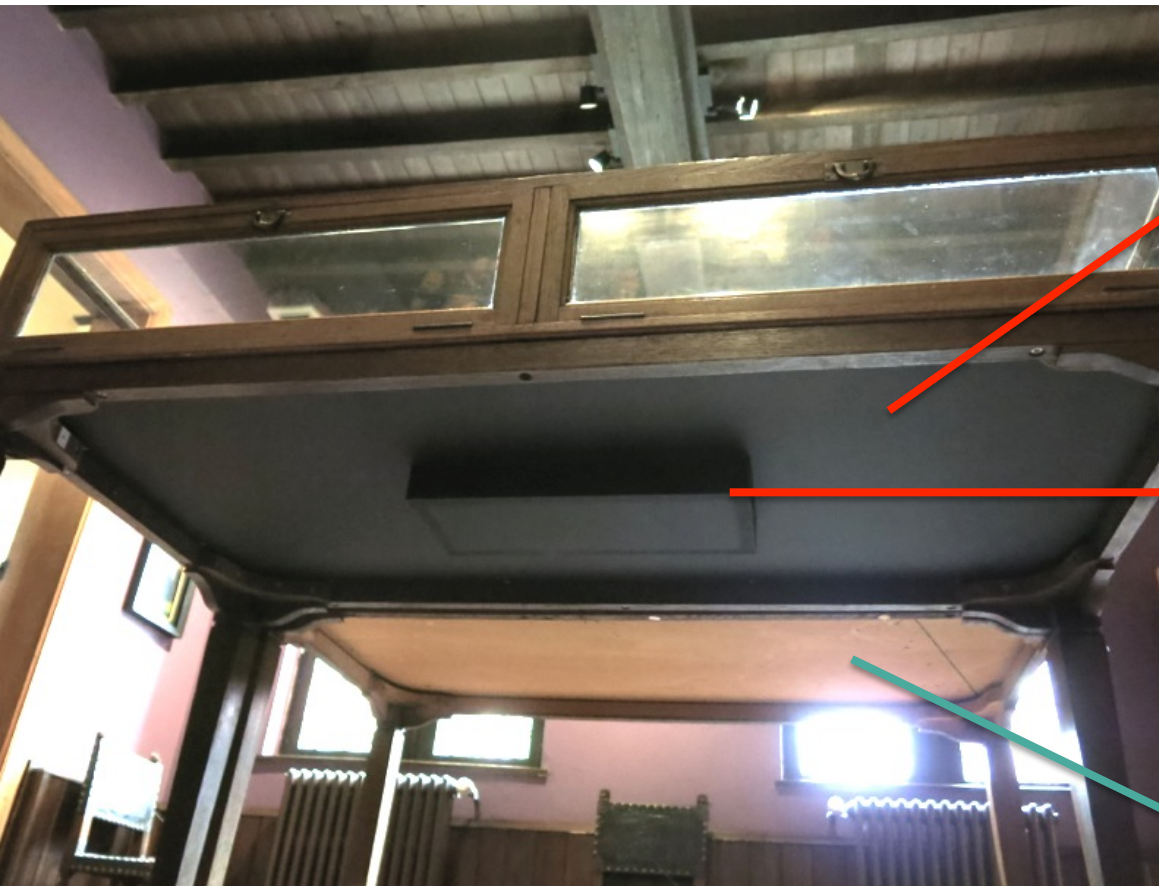
Partie inférieure

- **Médite**
- 2 couches de peinture à l'eau

- Emplacement pour **ProSorb**

- Plancher d'origine: sapin brut

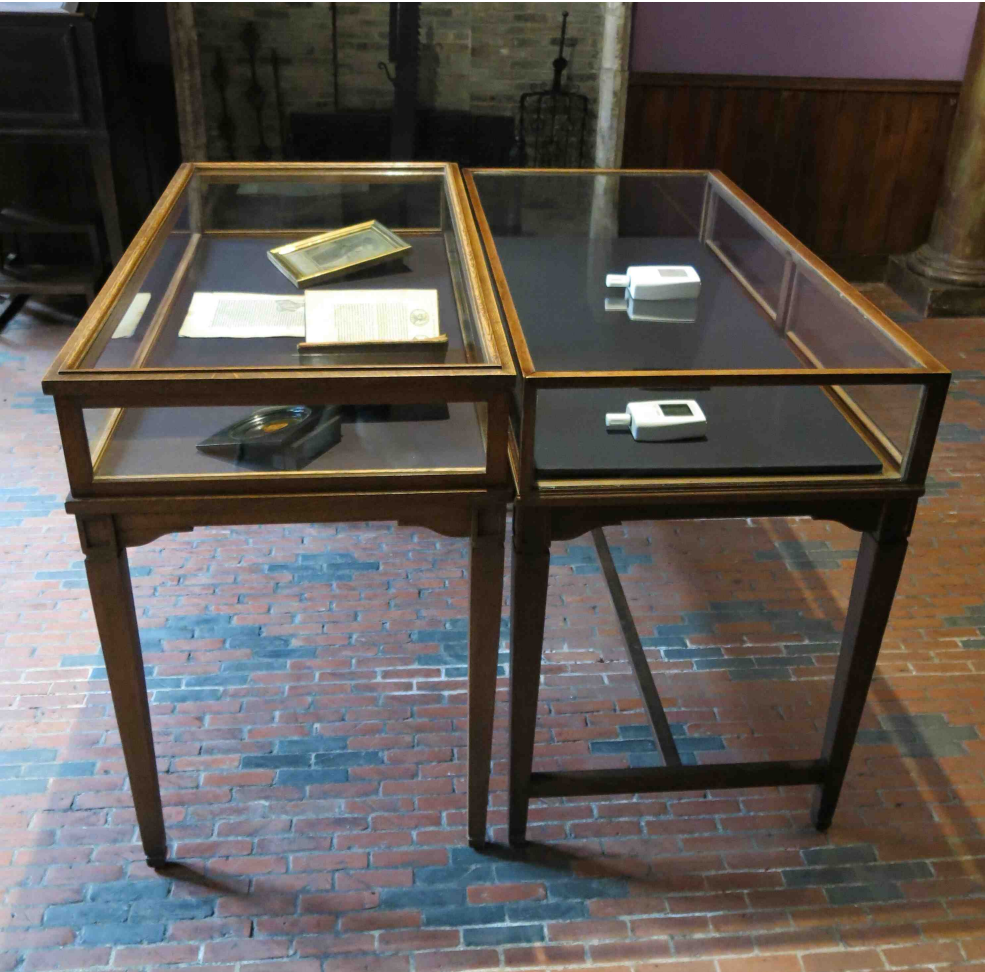
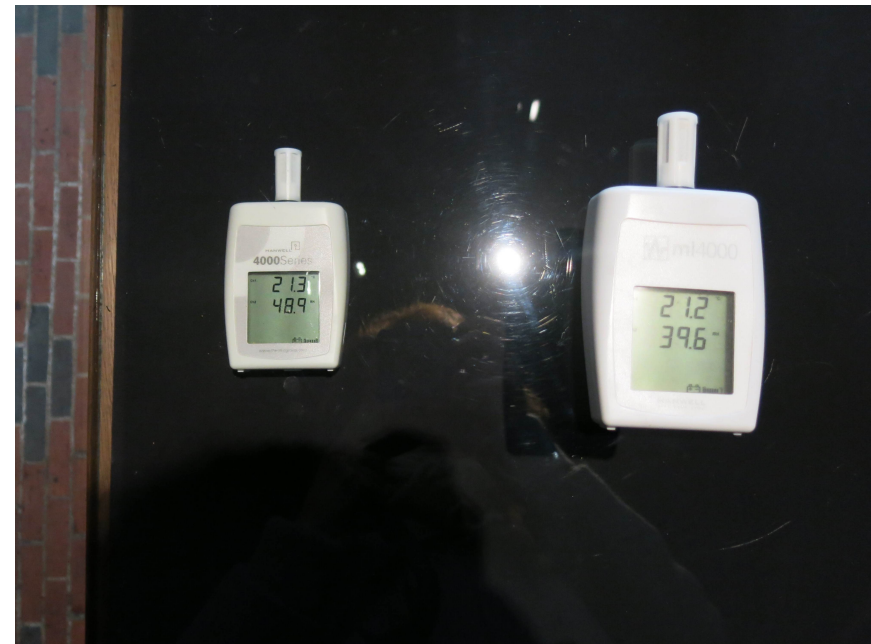
**Avant après: esthétique préservé/ stabilisation de l'HR/ réversibilité**
